UNIVERSIDADE DO VALE DO TAQUARI - UNIVATES
CURSO DE ARQUITETURA E URBANISMO

**ABRIGO PARA PESSOAS EM
SITUAÇÃO DE RUA**

ABRIGO PARA PESSOAS EM SITUAÇÃO DE RUA

Pesquisa apresentada na disciplina de Trabalho de Conclusão de Curso I, na linha de formação específica em Arquitetura e Urbanismo, da Universidade do Vale do Taquari - UNIVATES, como parte da exigência para obtenção do título de Bacharel em Arquitetura e Urbanismo.

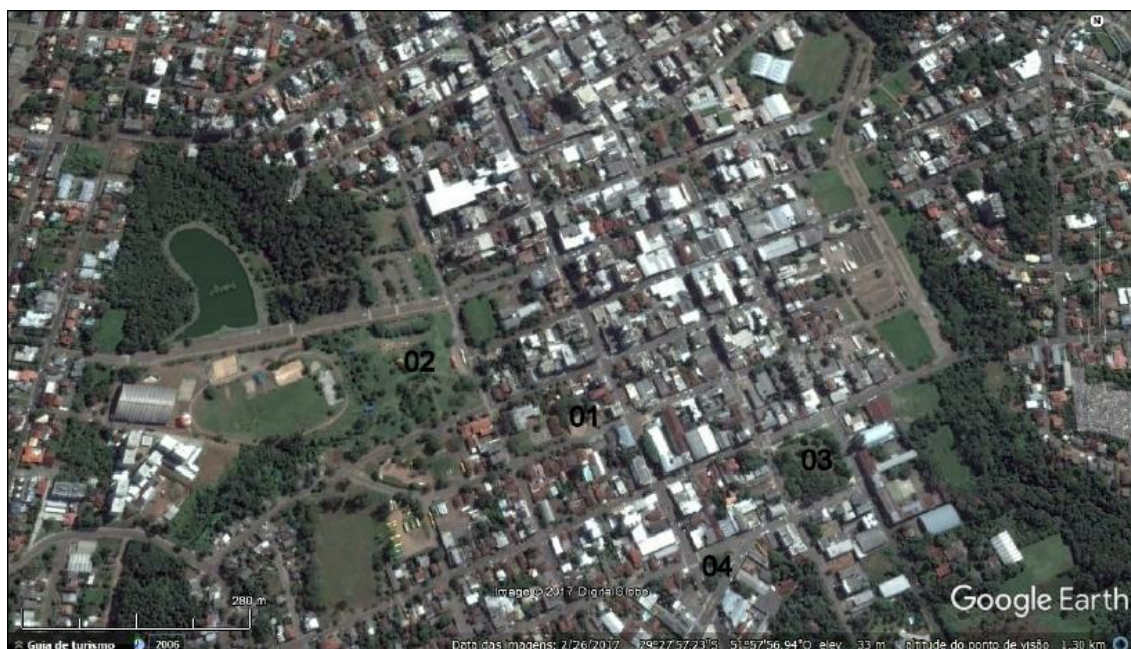
Figura 03: O Lote na cidade.

pontos dos quais eles costumeiramente pernoitam. Sendo assim, a proximidade com as principais praças que se locam ao centro da cidade, que são de fato as escolhas de permanência e encontro deste público, é questão chave a ser levada em consideração desta escolha. Na Figura 03 é possível observar essa interligação entre praças e lote. O lote em questão é do poder público e é um vazio urbano que, tem por função momentânea, um estacionamento. Potencializando o terreno, tem-se como vizinho frontal o CRAS, assistência do qual eles também usufruem e ao fundo do lote, no outro lado da quadra, funcionam o EJA e o CAPS Infantil e Juvenil. Bem próximos também equipamentos como hospital, brigada militar e afins.

01 – Lote; 02 – Parque dos Dick; 03 – Praça da Matriz; 04 – Praça do Chafariz

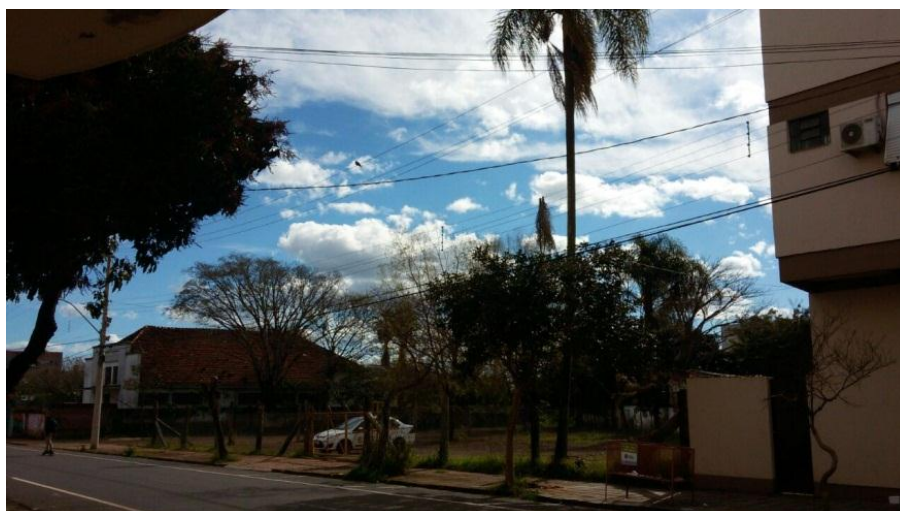
Figura 06 (F1) – Árvores nativas na calçada (Vista da esquina da Avenida Benjamin Constant com a Rua Júlio May).

Na Figura 06, claramente podem ser analisadas as árvores que se encontram na calçada, classificadas como Pata de Vaca e Extremosa.

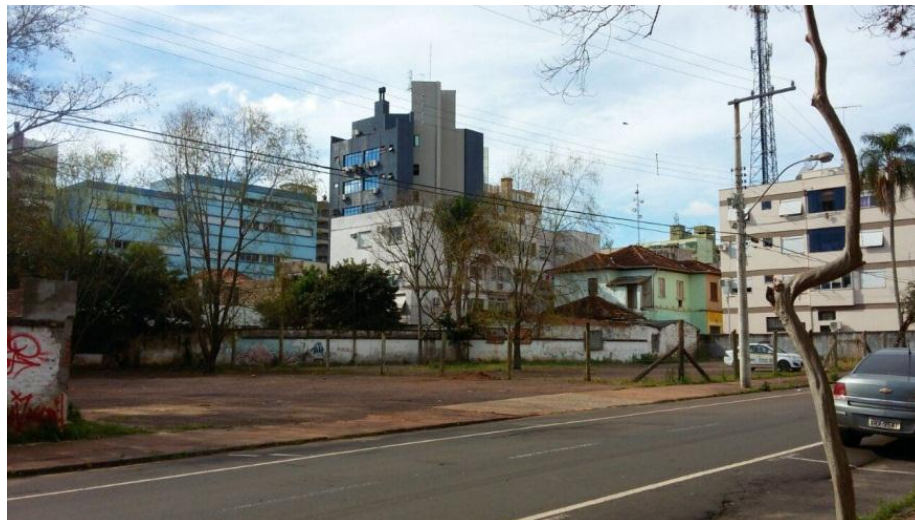
Figura 07 (F2) – Árvores nativas no lote e na calçada.

Já na Figura 07, além das árvores que se encontram na calçada, avistam-se algumas internas ao lote, estas que são das espécies nativas, Figueiras e Palmeiras.

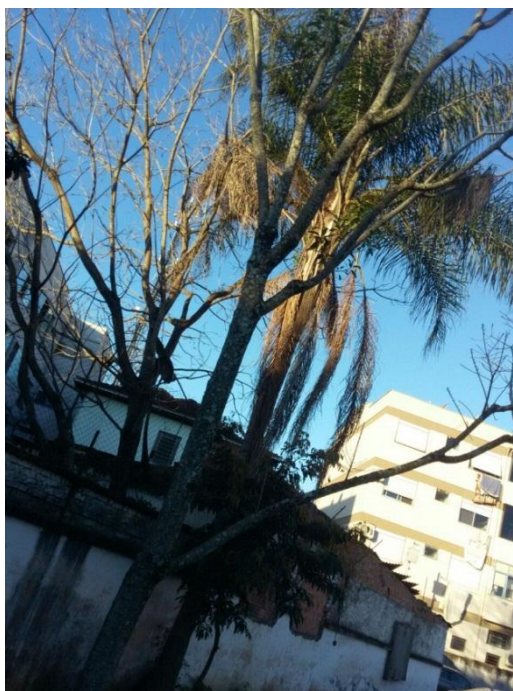
Figura 08 (F3) – Árvores nativas internas ao lote.

A Figura 08 mostra de forma mais aproximada às árvores nativas internas ao lote, das espécies Figueiras e Palmeiras.

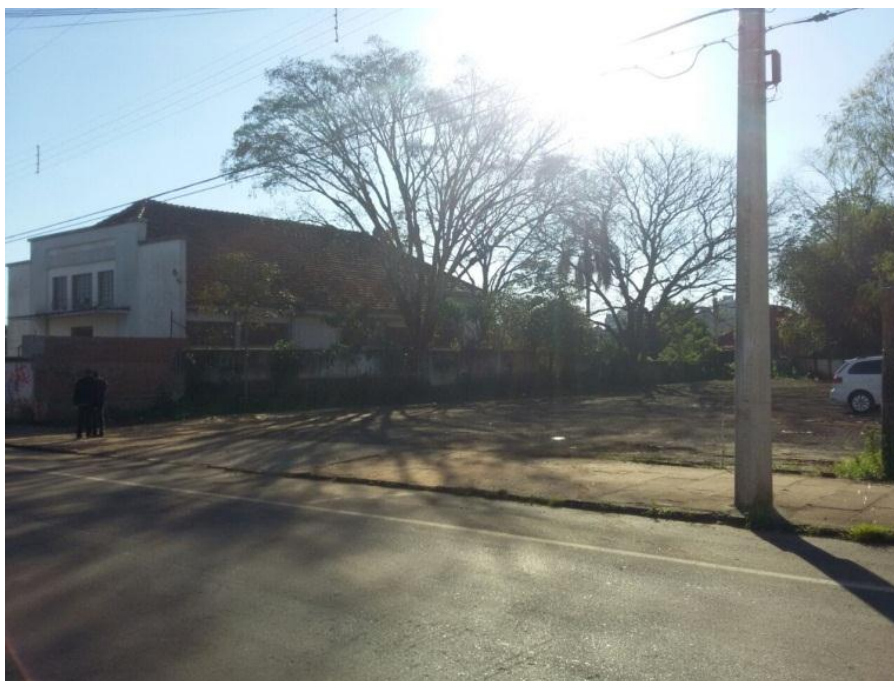
Figura 09 (F4) – Árvores junto ao muro do vizinho no lote.

Na Figura 09, na qual vemos o lote lindeiro que ostenta a escola, junto ao muro percebe-se uma grande quantidade de vegetação. Tem-se apenas uma de espécie nativa, do tipo Palmeira, as demais são todas de fácil e permitida retirada, se necessário for.

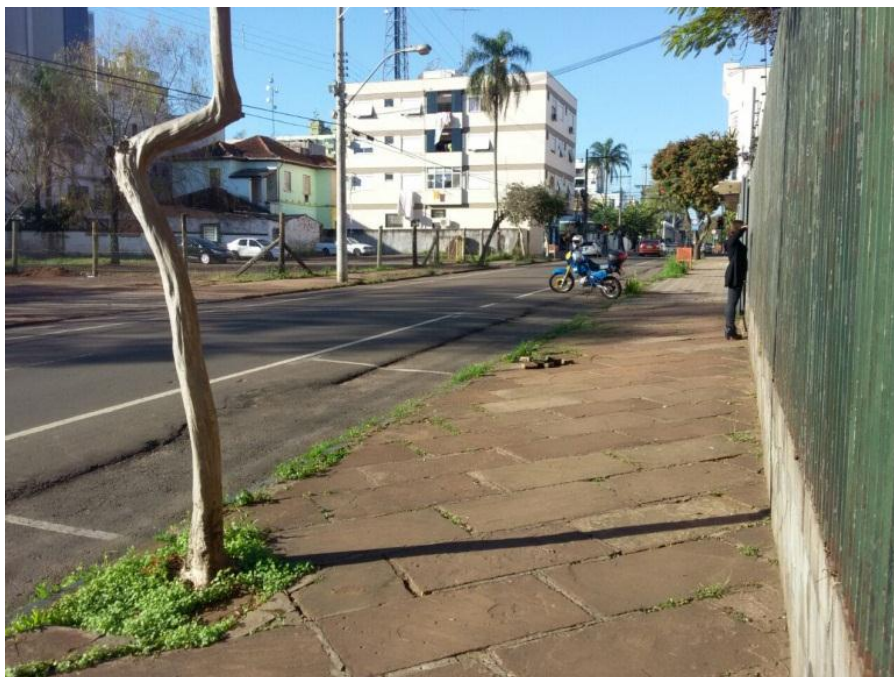
Figura 14 – Uso do lote como estacionamento.

Na Figura 14, observa-se o uso que se faz presente no lote atualmente, é um estacionamento. A fotografia foi também tirada em direção ao fluxo da via, sentido à Avenida Benjamin Constant.

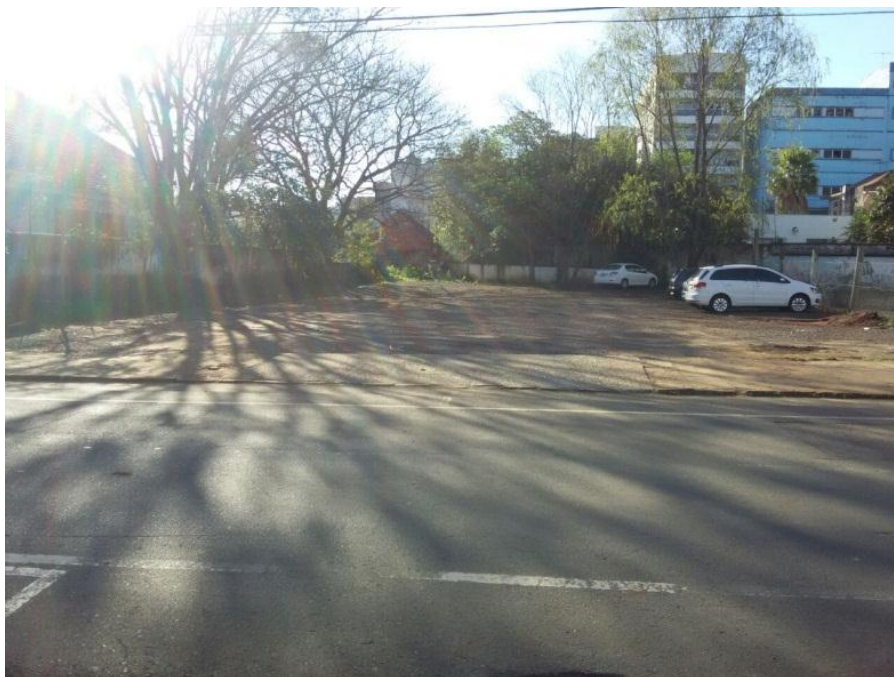
Figura 15 – Presença de vegetação no lote.

Na Figura 15, além da vegetação, observa-se o triângulo que se forma ao fundo do lote, visto que o mesmo contempla um formato irregular.

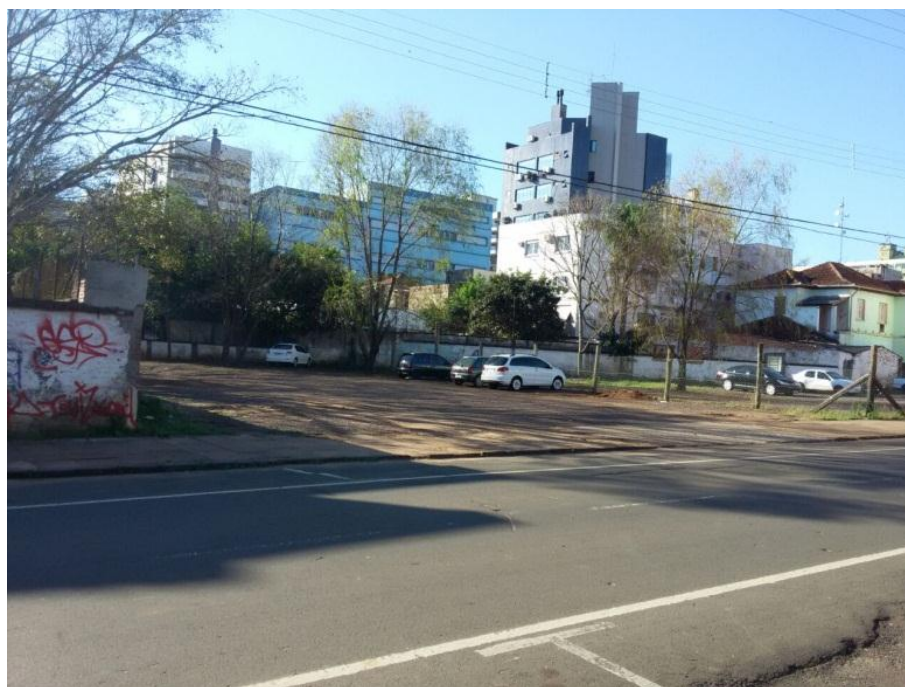
Figura 16 – Irregularidade nas dimensões do lote.

Já na Figura 16, pode ser percebida a irregularidade das dimensões do terreno em si, conforme já apresentado. E, de maneira quase que imperceptível, nota-se o seu desnível.

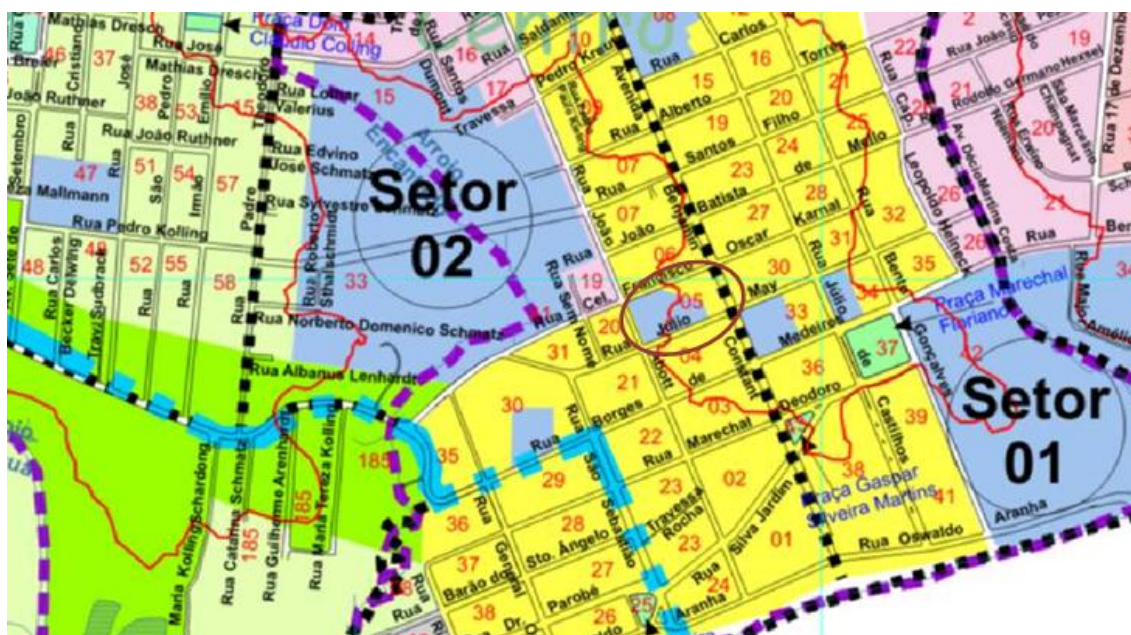
Figura 18 – Zoneamento – UTP 7 – Quadra 05.

Conforme pode ser visto na Figura 18, retirada do mapa de zoneamento da cidade de Lajeado, foi feita a marcação da quadra. O lote localiza-se na Unidade Territorial de Planejamento (UTP) 7 que, de acordo com o Plano Diretor (2006), é caracterizada como Zona de Unidade Territorial Especial.

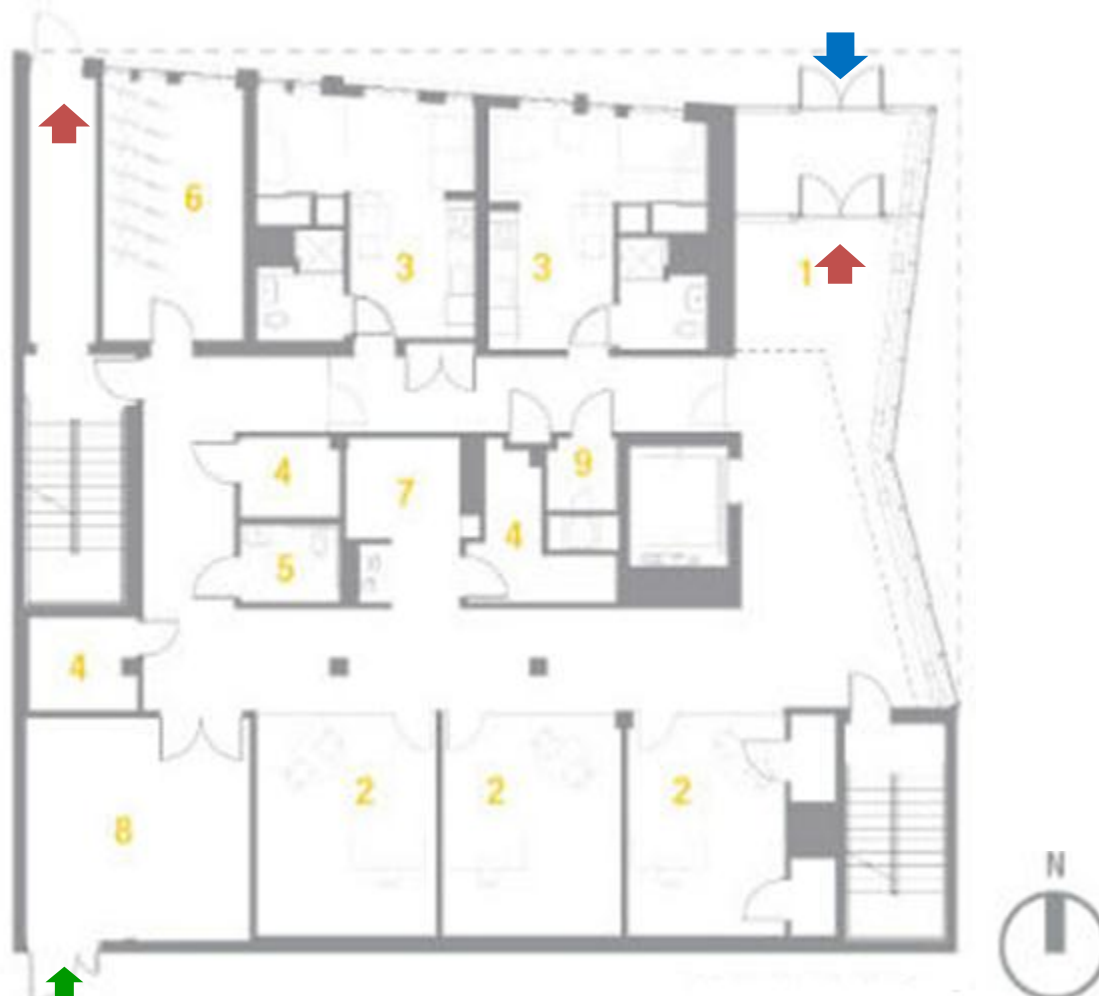
Figura 19 – Pavimento Térreo (Sem Escala) - La Casa.

De acordo com as informações disponibilizadas pelo escritório Studio 27 (2012, texto digital), o projeto conta com um subsolo, térreo, segundo pavimento e pavimento tipo, este que é repetido por cinco vezes. O subsolo é equipado por lavanderia, armazenamento e espaços mecânicos. Já o térreo, como pode ser observado na Figura 19, conta com lobby, área de segurança, escritórios, área de correio e duas unidades de habitação.

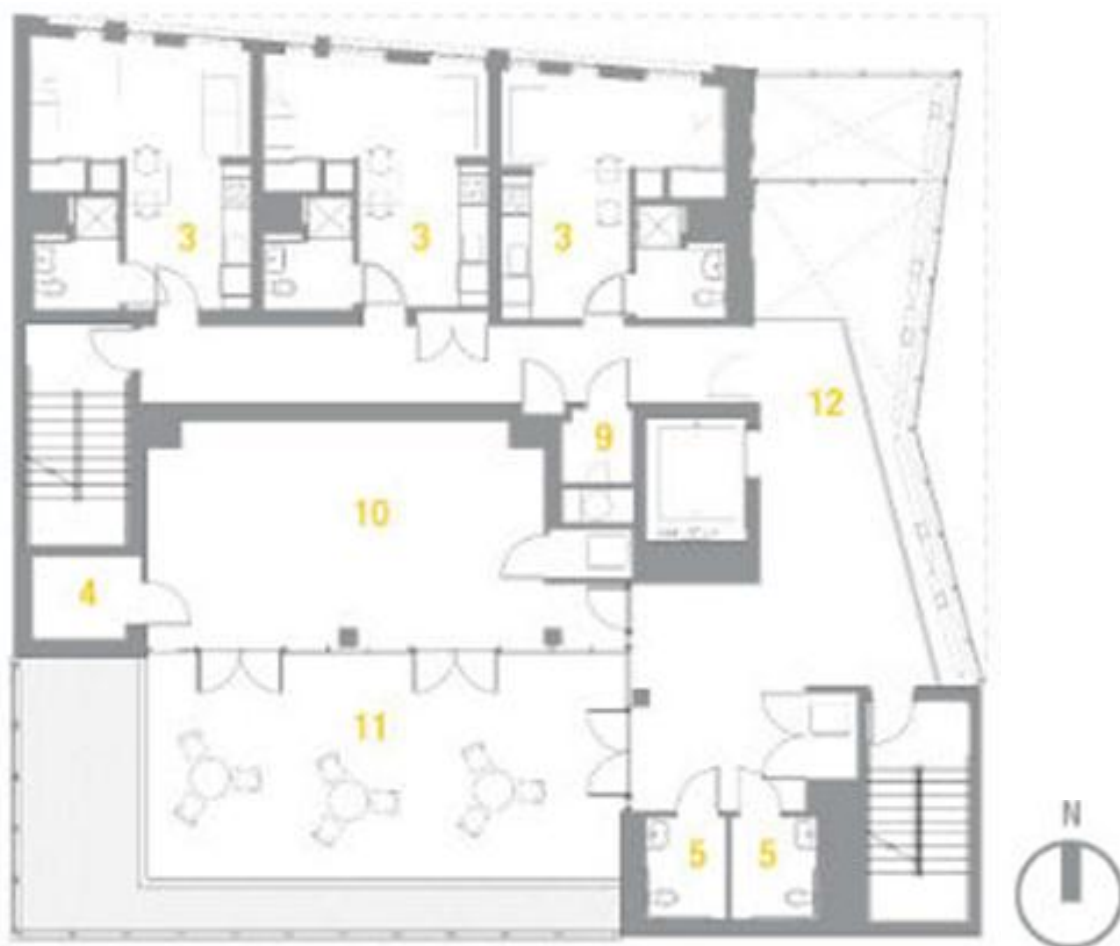
Figura 21 – Segundo Pavimento (Sem Escala) - La Casa.

Quanto ao segundo pavimento, o Studio 27 (2012, texto digital) relata que a edificação recebe, além dos dormitórios, uma sala comunitária que se abre para

3 unidade - **4** armazenamento - **5** banheiro – **9** queda de lixo – **10** sala comunitária – **11** pátio – **12** varanda

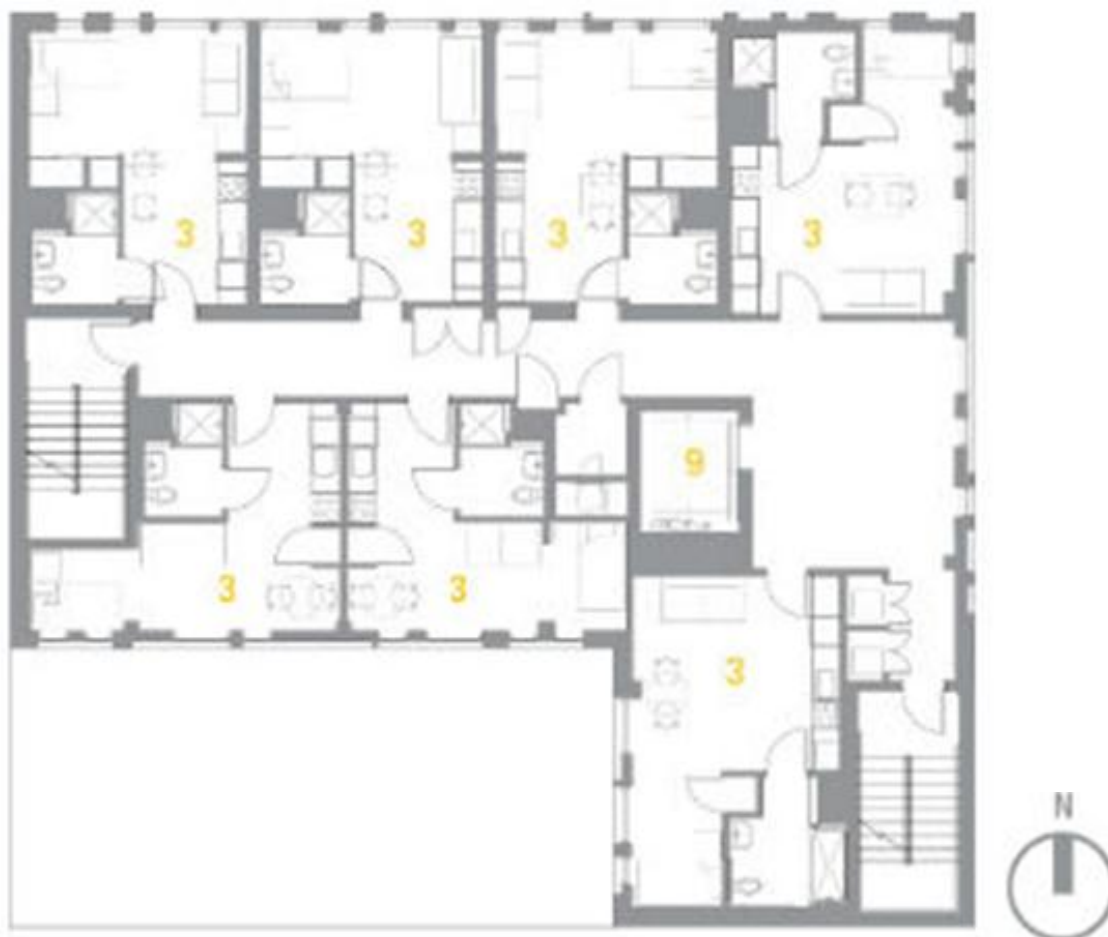
Figura 22 – Pavimento Tipo (Sem Escala) - La Casa.

Na Figura 22, o Stúdio 27 (2012, texto digital) apresenta o pavimento tipo que conta com sete unidades habitacionais simples e funcionais que oferecem privacidade aos abrigados, em apartamentos individuais. Elas encontram-se todas voltadas às faces externas do edifício, sendo separadas por um corredor central, trazendo privacidade aos abrigados. Estas são todas equipadas com sanitário, pequena cozinha e serviço, espaço de estar/jantar e dormitório de forma integrada. O projeto da unidade é dividido de maneira a agrupar as áreas molhadas, banheiro e cozinha, deixando ao lado, as áreas consideradas secas, estar e dormitório. A cama

e o estar são voltados à face externa do edifício, bem como suas aberturas. Todas recebem grandes aberturas, tais vão do piso ao teto e condizem quanto à finalidade de iluminação e ventilação natural, visando à diminuição do consumo da energia elétrica.

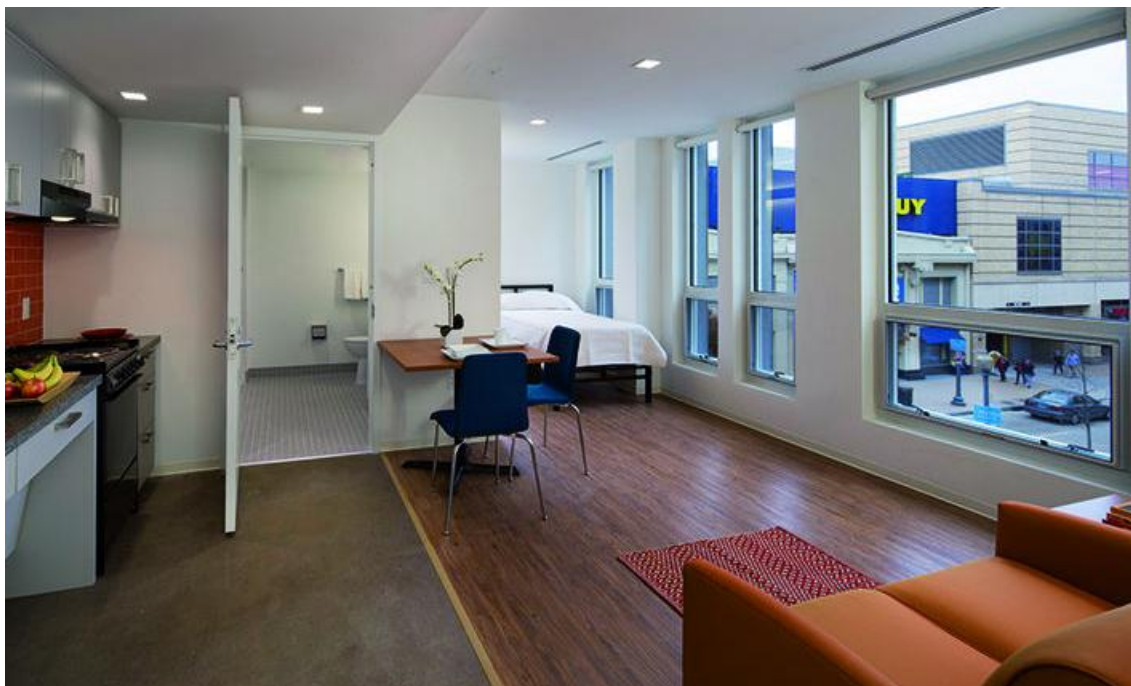
Figura 23 – Vista a partir da entrada da unidade habitacional – La Casa.

Visando o conforto aos abrigados, optou-se pelo piso das unidades serem de concreto exposto e bambu, conforme a Figura 23. Já as paredes são todas com pintura branca (Studio 27, 2012, texto digital).

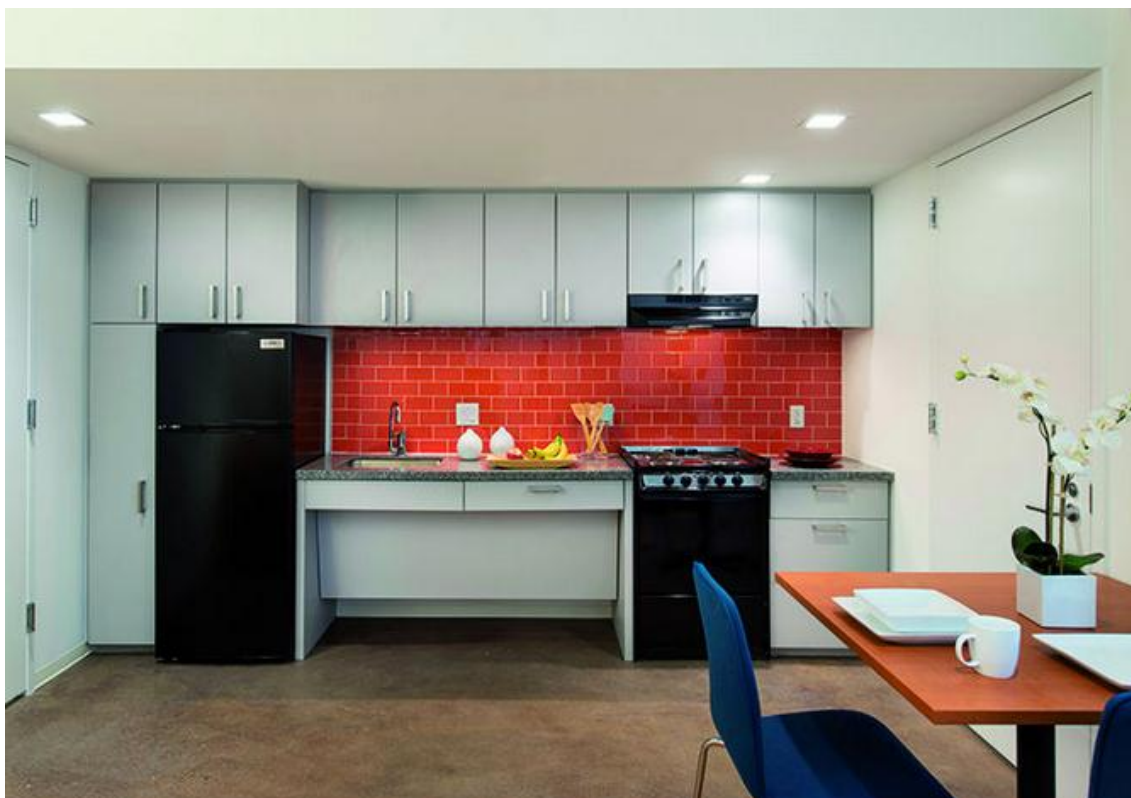
Figura 24 – Vista do estar e da cozinha da unidade habitacional – La Casa.

Na Figura 24, observa-se a cozinha que possui suas bancadas fabricadas a partir da reciclagem de latas de alumínio (Studio 27, 2012, texto digital).

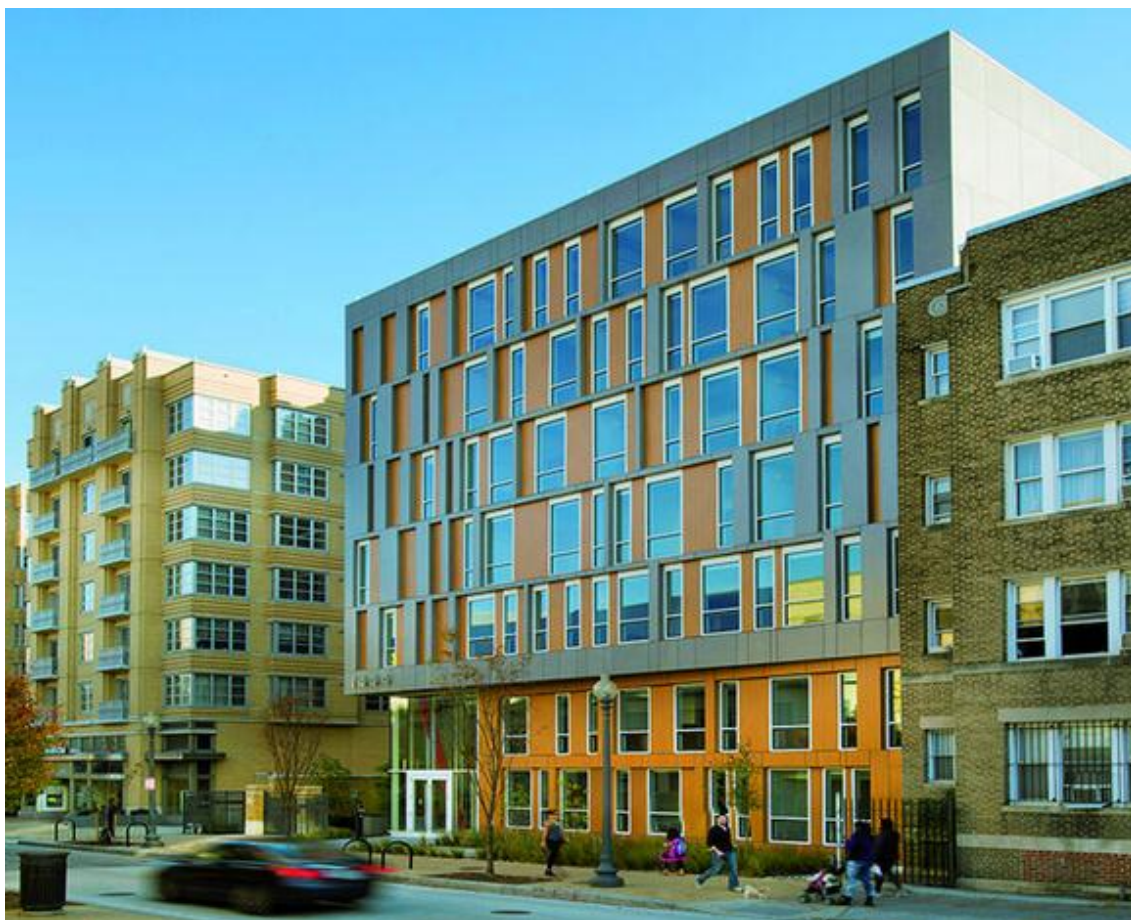
Figura 25 – Fachada – La Casa.

A fachada é voltada para a Rua Irving e tem padrão de cheios e vazios. Visa o alcance de uma escala contextual e sua fenestração consegue o aprimoramento dessa textura. Pode ser analisado na Figura 25 que o edifício fornece uma quantidade igual de vidraças para cada unidade de habitação (Studio 27, 2012, texto digital).

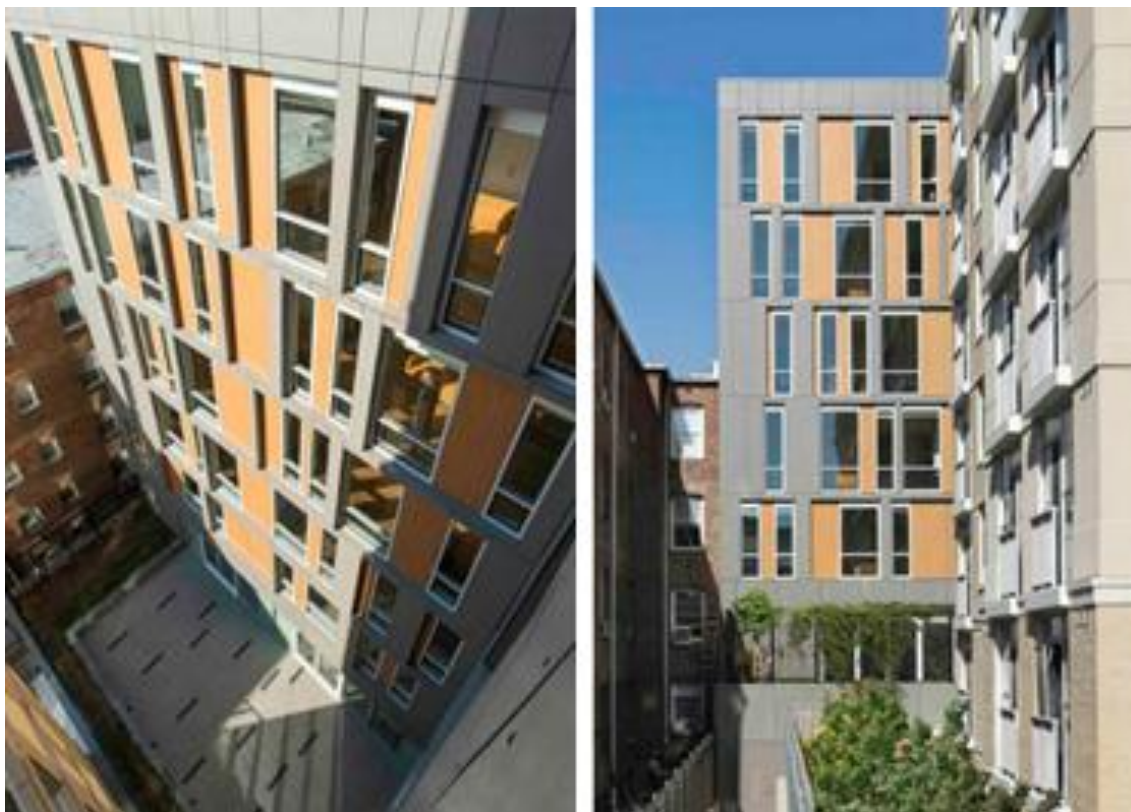
Figura 26 – Espaço aberto no segundo pavimento – La Casa.

Em se tratando de espaço aberto, percebe-se que a edificação ocupa aproximadamente 75% do lote, portanto, este é quase nulo neste projeto. No segundo pavimento há uma sala que se abre para um pátio e varanda de uso comunitário (FIGURA 26).

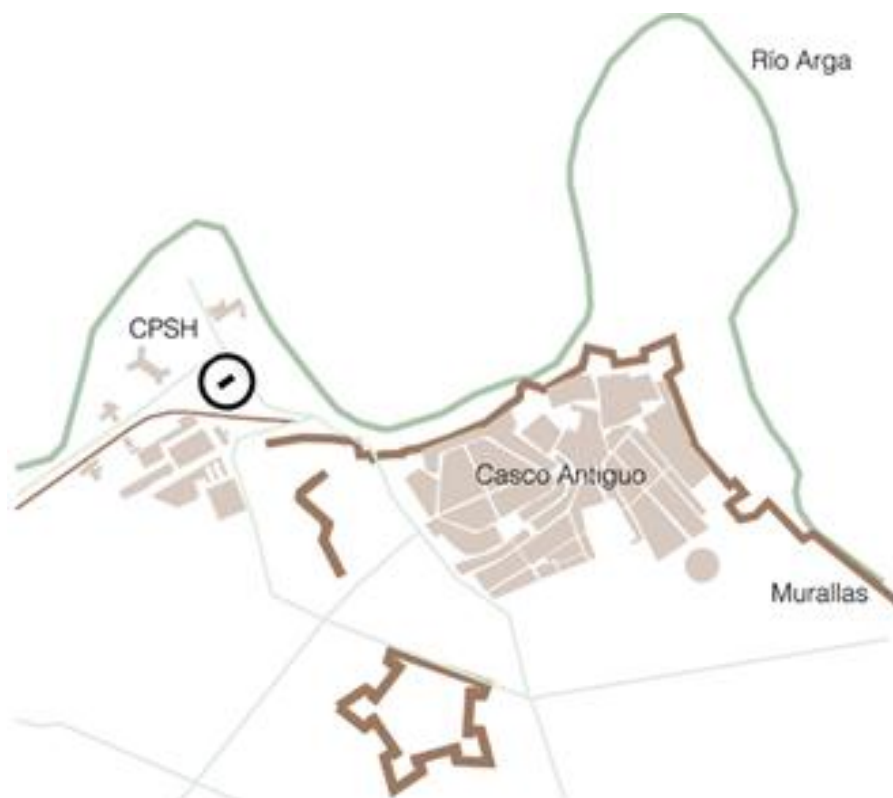
Figura 28 – Planta de Situação (Sem Escala) – Shelter Home for the Homeless.

O projeto feito por Javier Larraz em meados de 2010 localiza-se na Espanha, conforme pode ser observado na planta de situação (FIGURA 28). O abrigo para os sem tetos possui capacidade para acolher 25 homens e 3 mulheres, com uma área

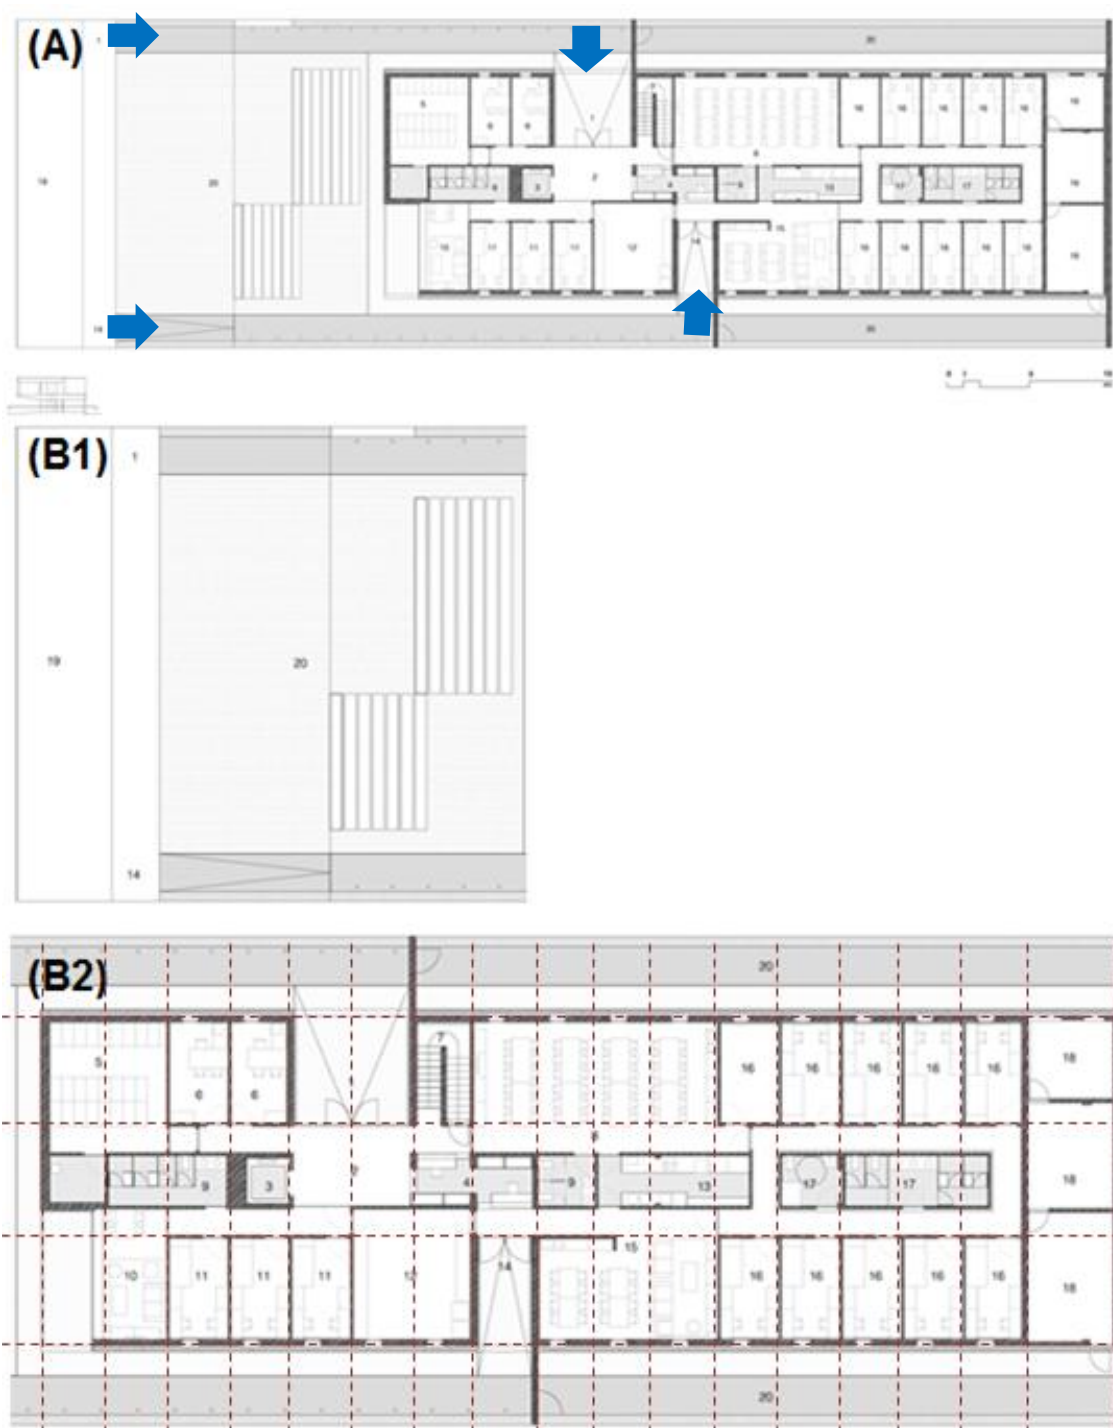
Figura 29 – (A) Pavimento Térreo e (B1 e B2) Pavimento Térreo ampliado (Sem Escala) – Shelter Home for the Homeless.

Larraz (2011, texto digital) descreve o abrigo como flexível em seu funcionamento, sendo formado pelo térreo seguido de mais um pavimento. O pavimento térreo, conforme observado na Figura 29, conta com dois acessos, salas para atendimentos, alfaiataria, depósitos, espaço de estar e refeições, além de banheiros e três unidades de habitação femininas e dez masculinas. Sua configuração interior é feita de modo a facilitar a convivência entre os usuários e permite a realização do programa complexo em um espaço limitado.

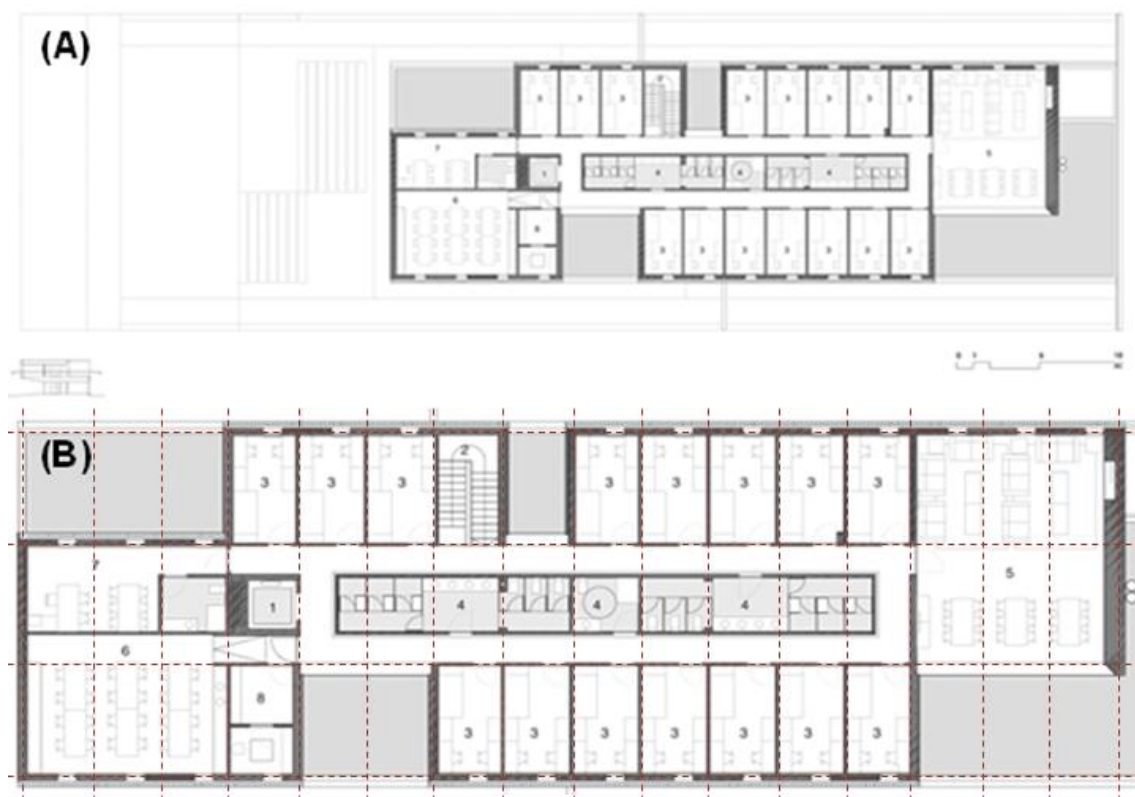
Figura 30 – (A) Segundo Pavimento e (B1 e B2) Segundo Pavimento ampliado (Sem Escala) – Shelter Home for the Homeless.

Já o segundo pavimento, visto na Figura 30, conta com acesso, atendimentos, alfaiataria, depósitos, espaço de estar e refeições, além de banheiros e quinze unidades de habitação masculinas. Sua configuração interior foi projetada de modo a facilitar a convivência entre os usuários e permite a realização do programa complexo em um espaço limitado (LARRAZ, 2011, texto digital).

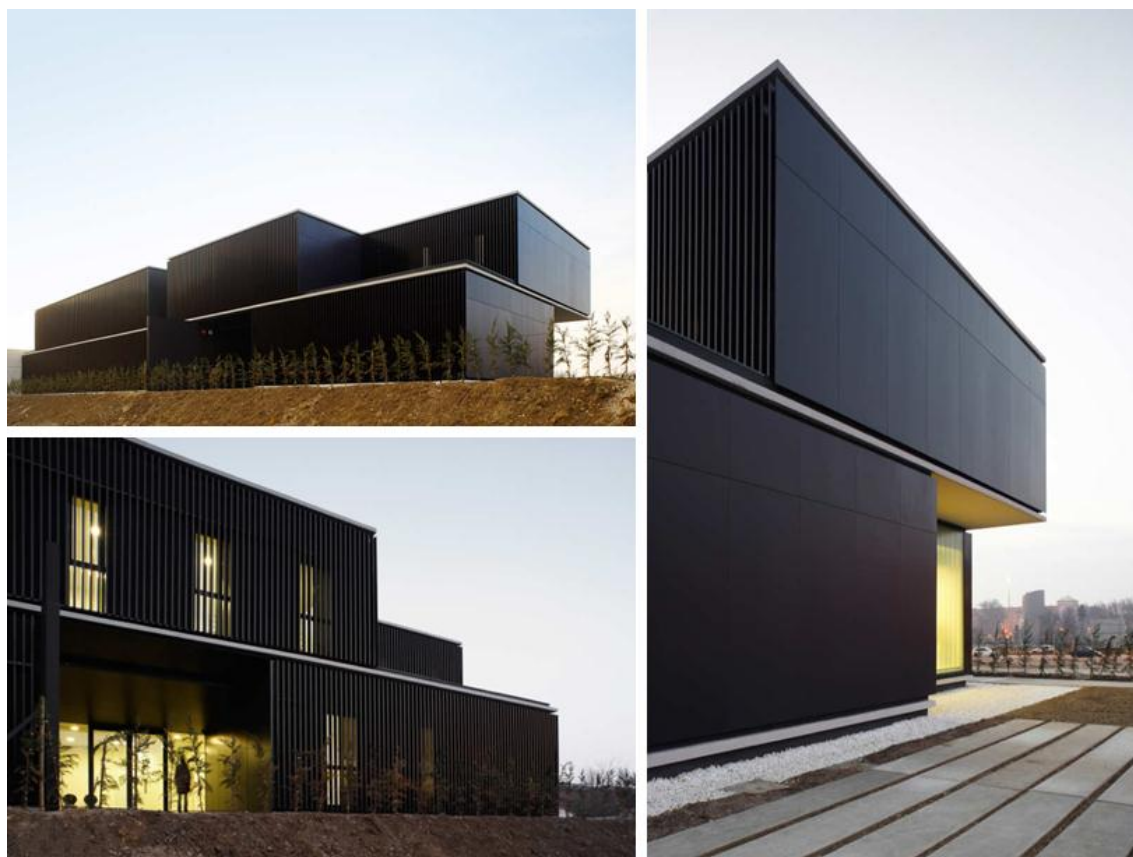
Figura 33 – Vistas aproximadas do Shelter Home for the Homeless.

Os blocos são sobrepostos, alguns em balanço e foi realizado um movimento entre eles, possíveis de serem observados na Figura 33. A materialidade e o tratamento adotado na fachada acabam por proporcionar um ar mais pesado à edificação.

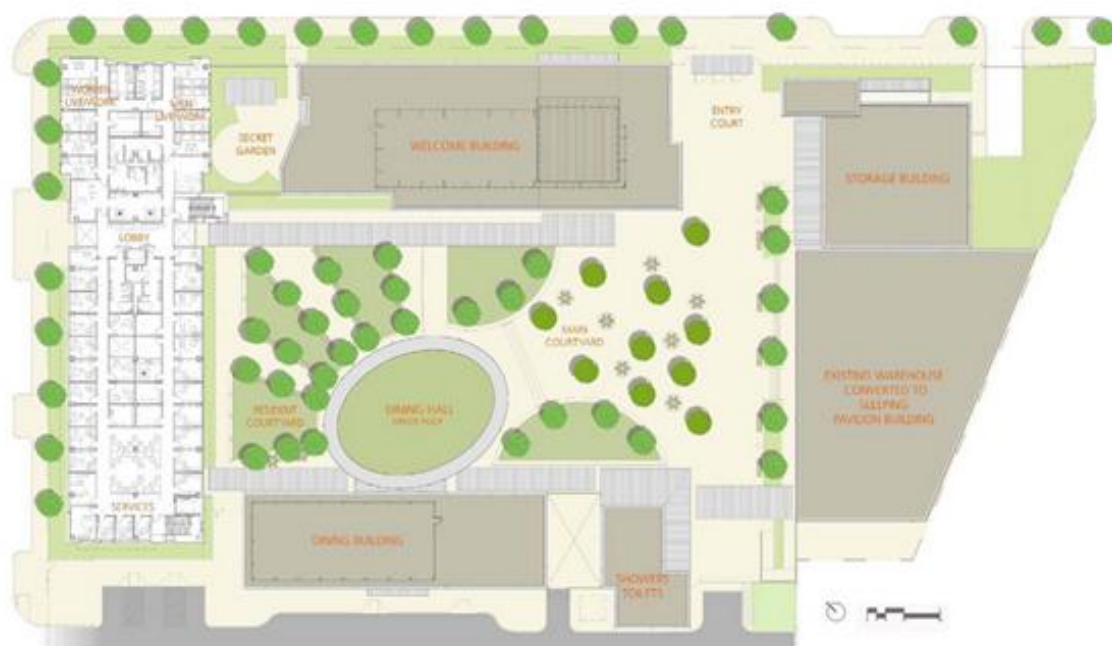
Figura 37 – Segundo Pavimento (Sem Escala) – The Bridge Homeless Assistance Center.

No segundo pavimento (FIGURA 37) têm-se basicamente dormitórios e sanitários. Na planta dos dormitórios há uma simetria e cuidado com o dimensionamento dos ambientes, mantendo-os basicamente com as mesmas metragens para o aproveitamento dos espaços.

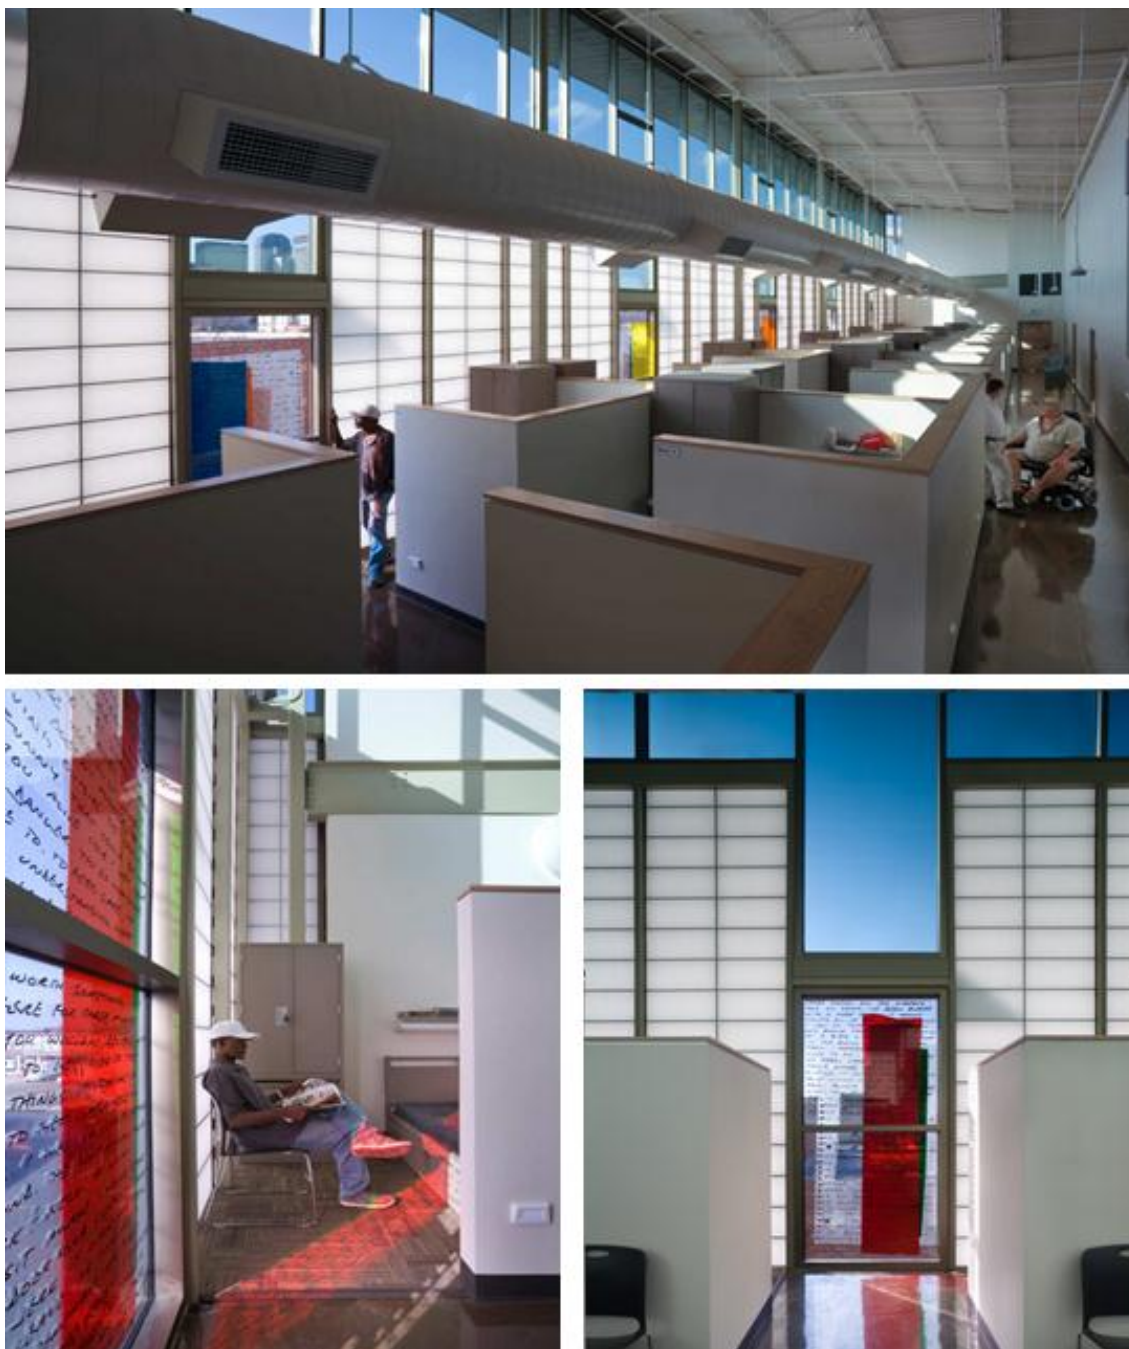
Figura 38 – Visuais dos dormitórios semi-privativos – The Bridge Homeless Assistance Center.

As unidades são semi-privativas e voltadas para as faces externas da edificação. As divisórias são com paredes erguidas a determinada altura, proporcionando privacidade aos abrigados na mesma proporção em que a possibilidade de controle dos funcionários para com os mesmos, há corredores que dão acessos aos sanitários que são de uso comum (FIGURA 38). O espaço destinado a um abrigado é equipado com cama, armário, cadeira e um pequeno estar.

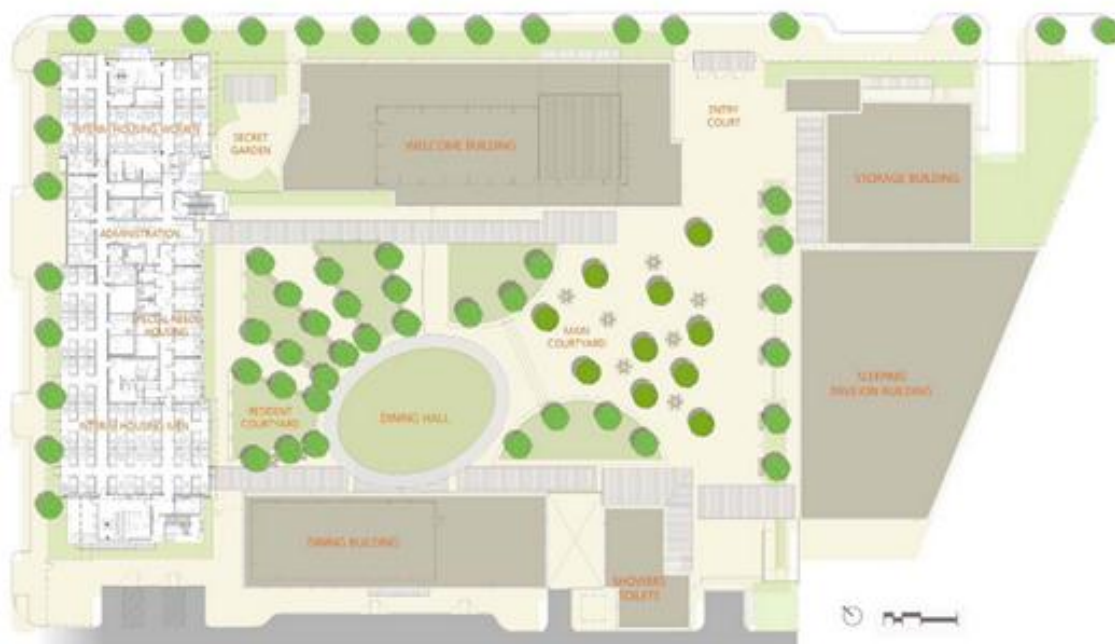
Figura 39 – Terceiro Pavimento (Sem Escala) – The Bridge Homeless Assistance Center.

No terceiro pavimento, tal fator se repete, contendo dormitórios e sanitários apenas, como pode ser analisado na Figura 39.

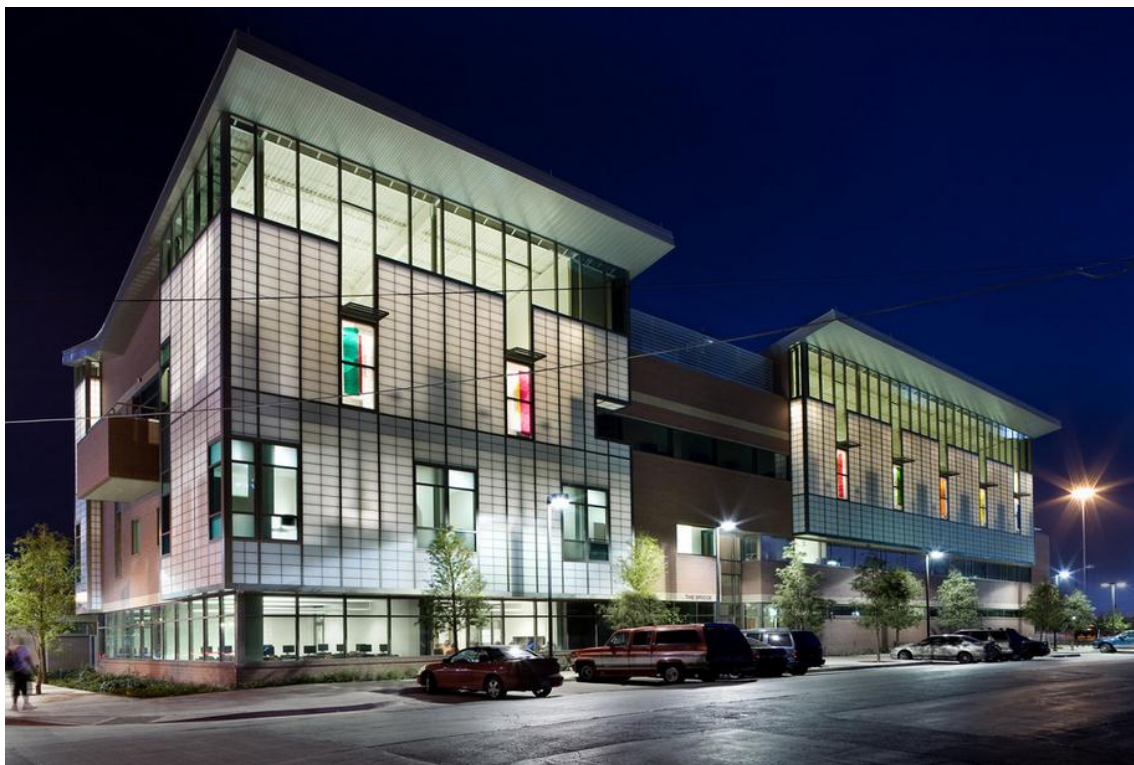
Figura 40 – Fachada principal – The Bridge Homeless Assistance Center.

A Figura 40 apresenta a fachada principal, esta que tem visual brilhante e arejado, é composta de vidros e painéis translúcidos (OVERLAND PARTNERS, 2011, texto digital).

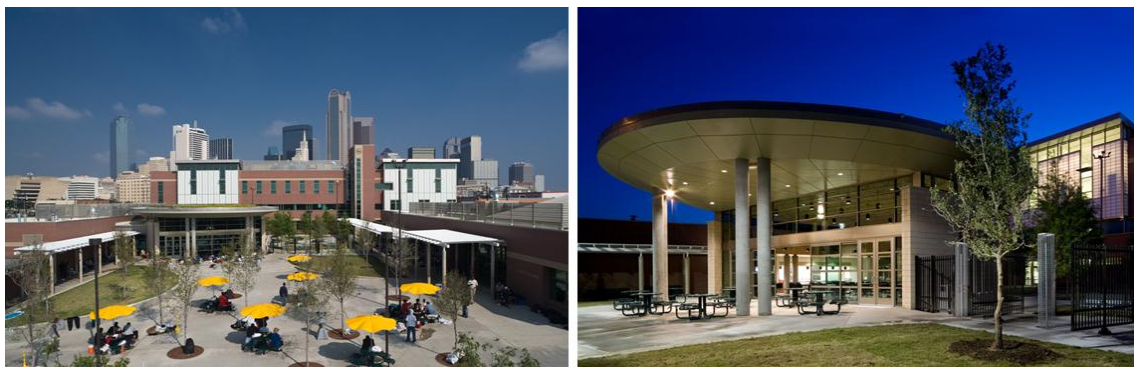
Figura 41 – Edificações voltadas à praça – The Bridge Homeless Assistance Center.

As fachadas internas à praça não condizem com as da face externa, visto que as formas não seguem um padrão, a materialidade é distinta, bem como o seu tratamento interno, tais fatores observados na Figura 41.
